■背景

- 国内風車の**ダウンタイム及び運転維持コストの低減と発電量向上**を目指す。
- 国内外の陸上および洋上風力発電の**故障・事故の情報収集**を行う。
- 故障事故の**実態と原因解明・早期復旧に関する動向**を調査する。

■2024年度の主な成果

(1) 国内風車（洋上，陸上）事故の実態と原因解明および早期復旧に関する動向調査

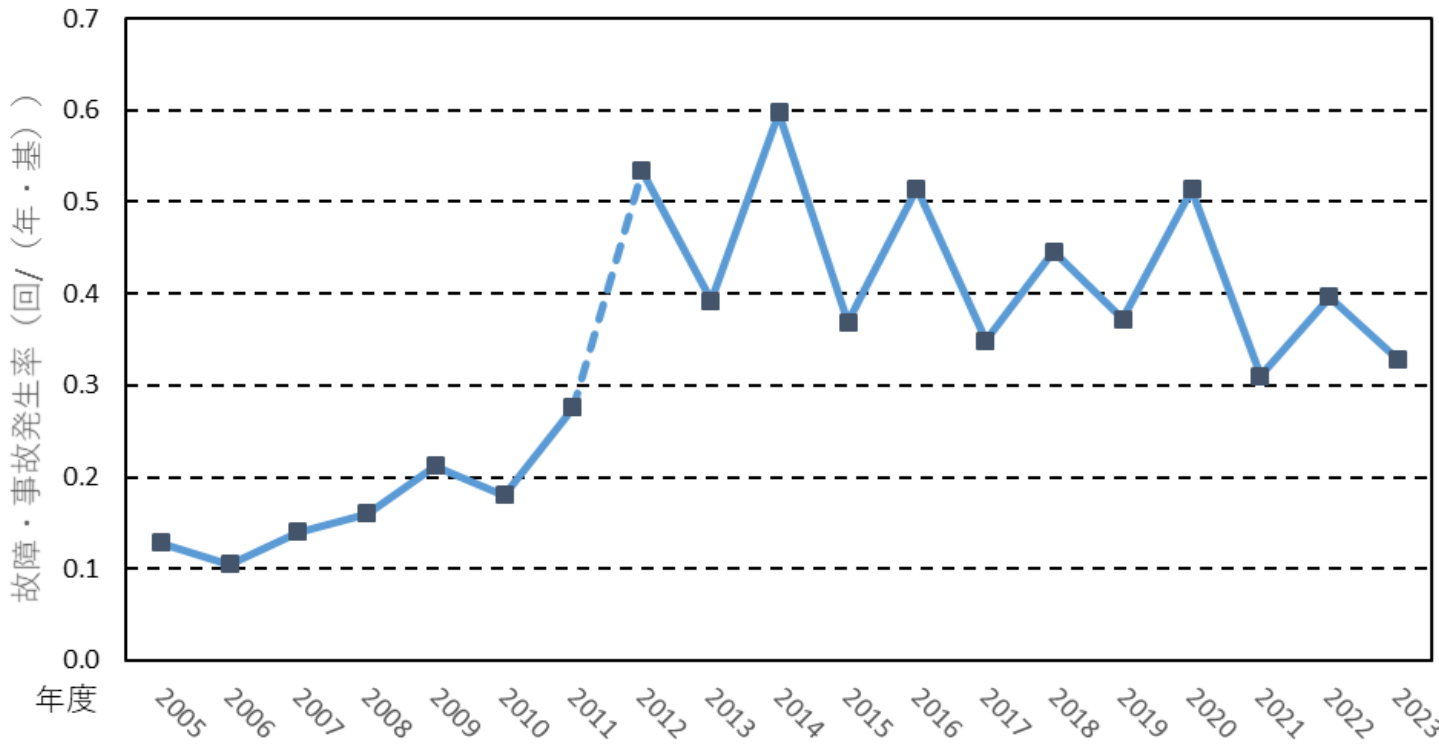
図 1-1 故障・事故発生率の推移

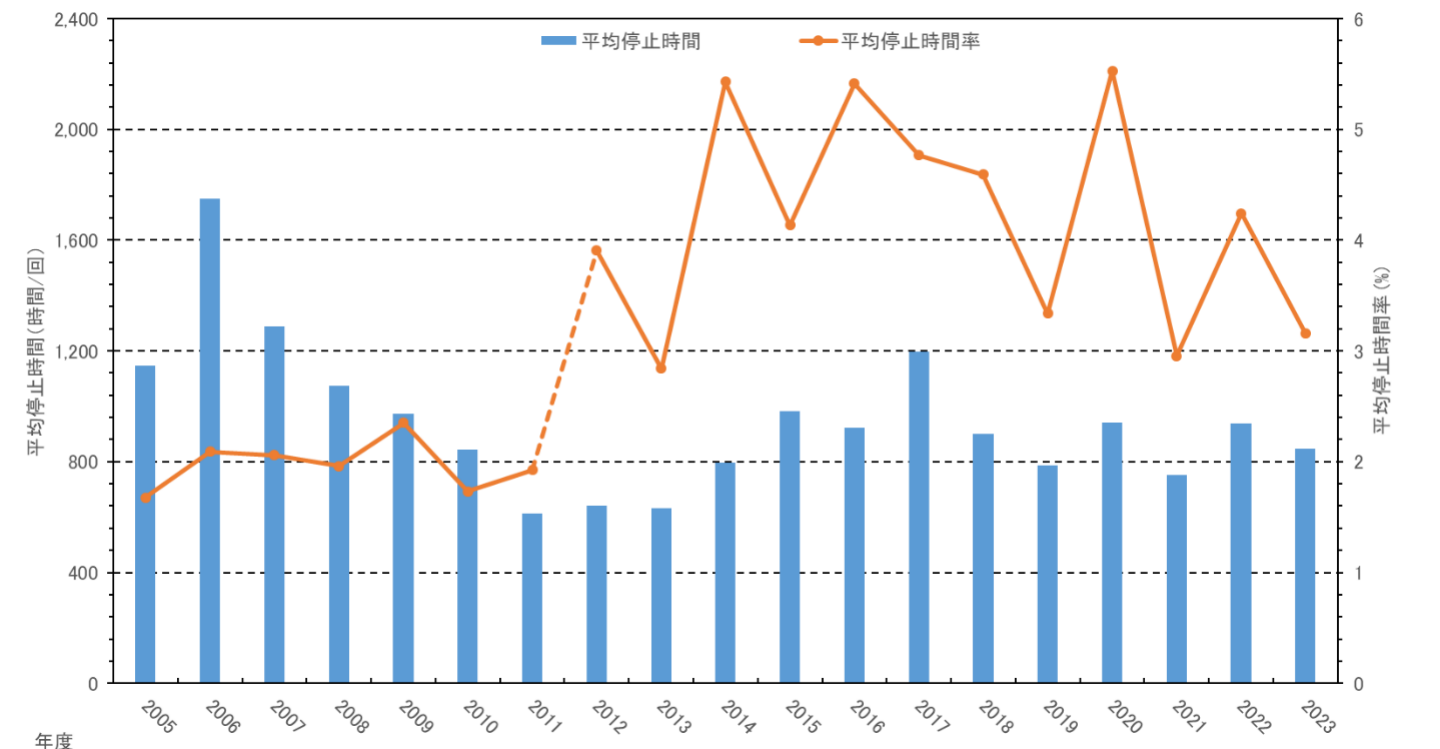
図 1-2 故障・事故による平均停止時間と平均停止時間率の推移

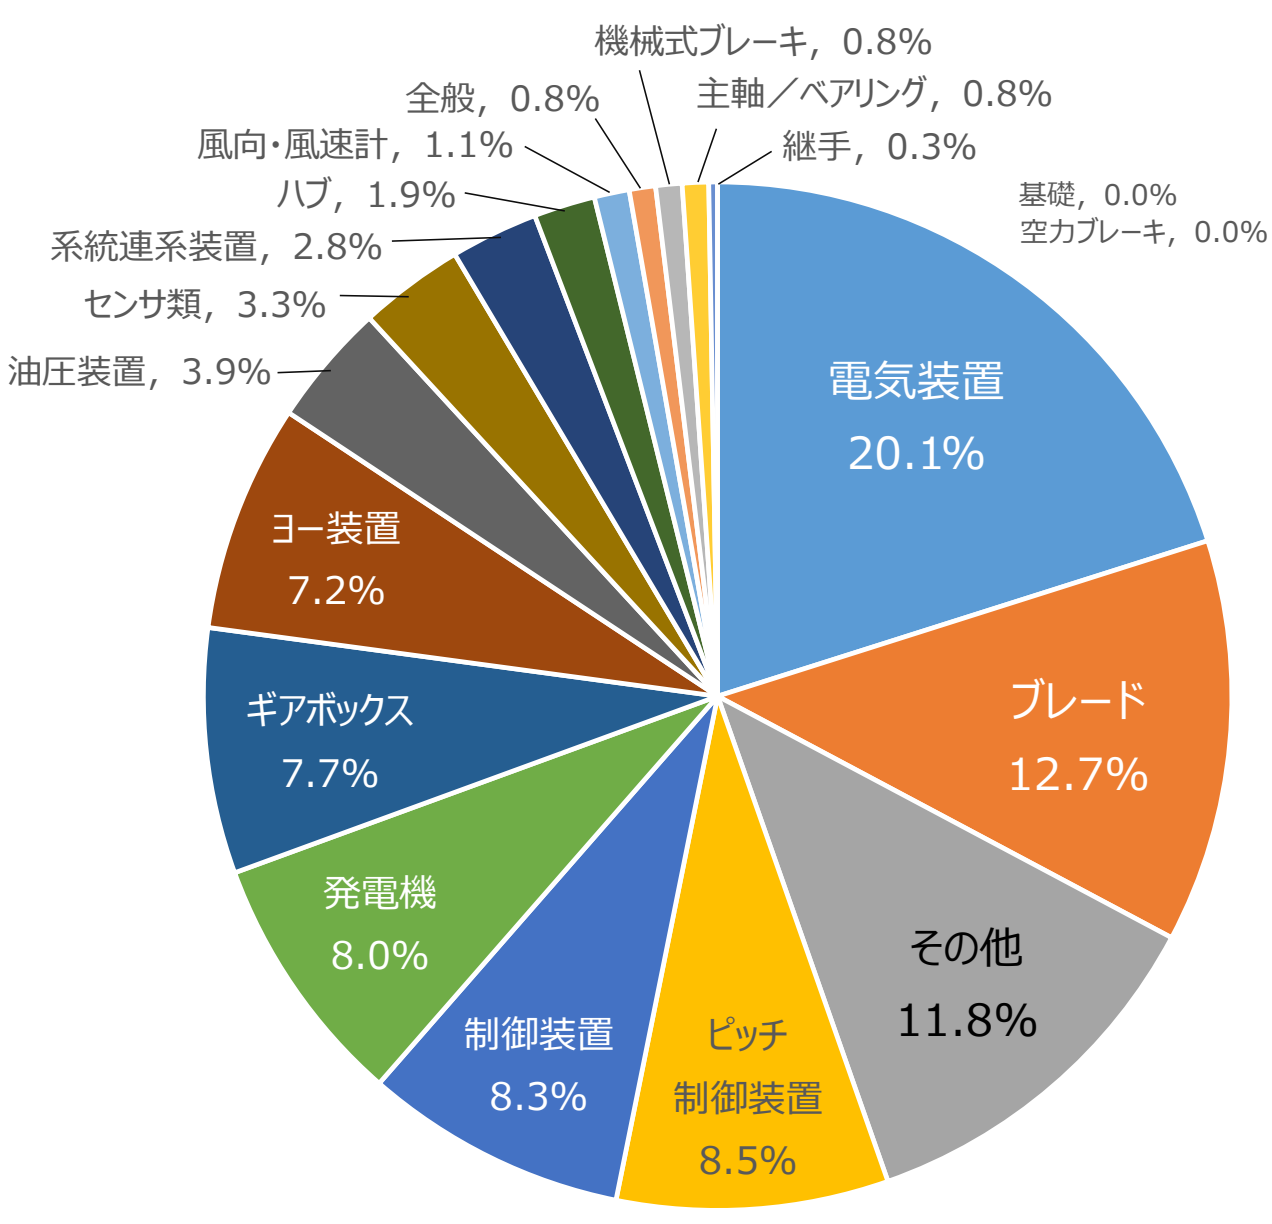
図 1-3 発生部位別集計（複数回答：363件）

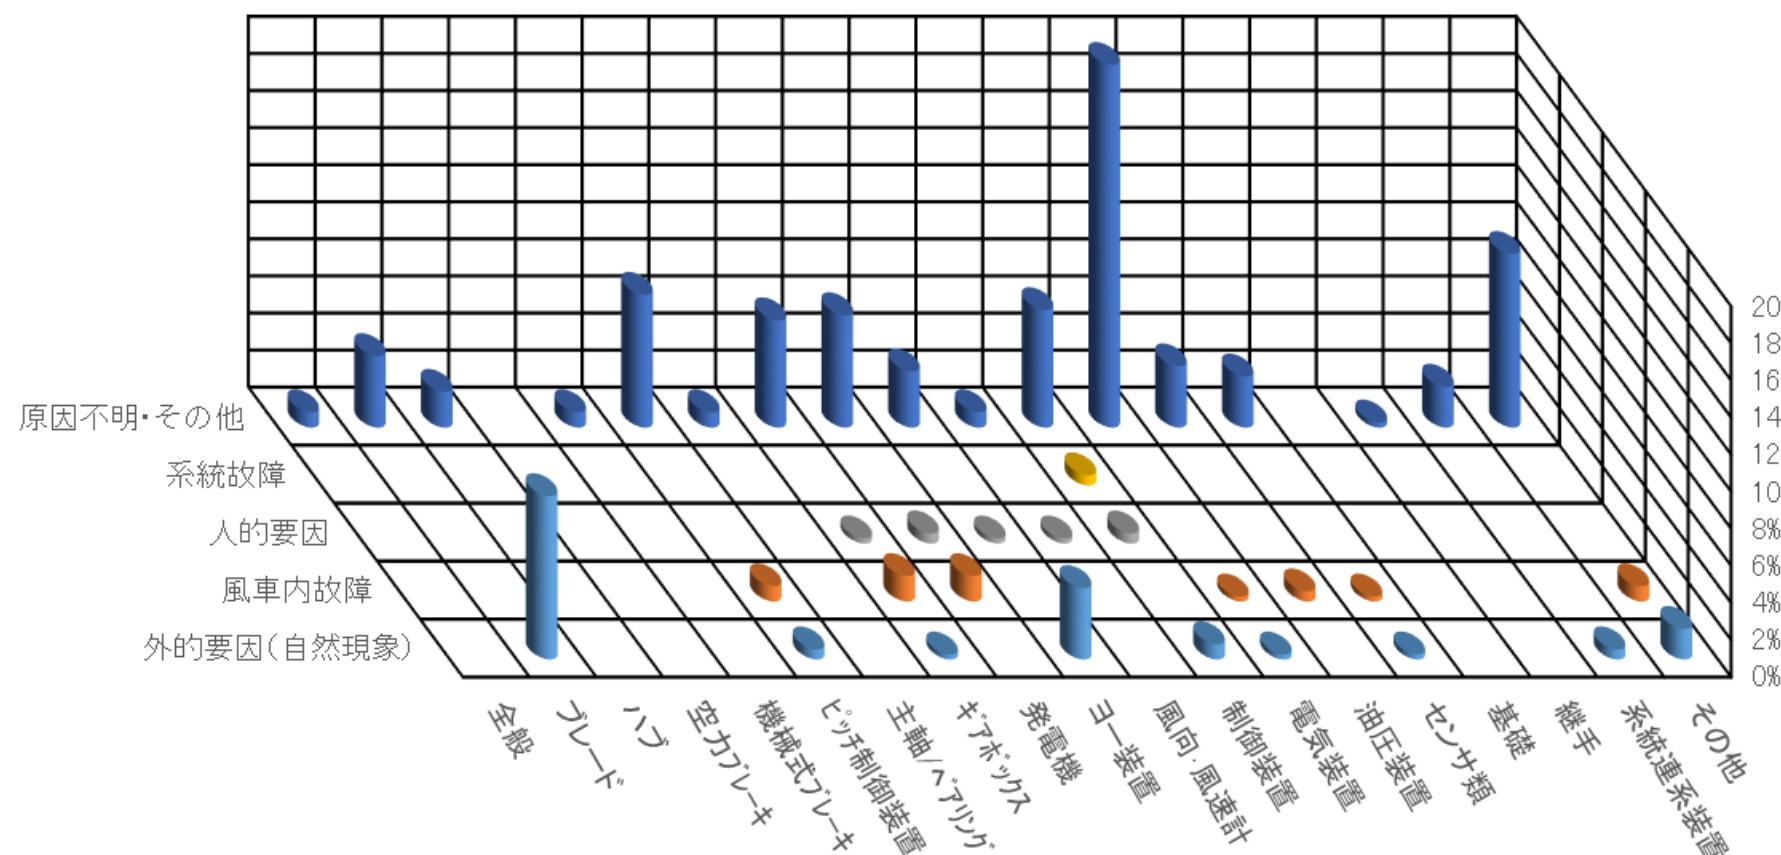
図 1-4 故障・事故発生要因別の故障部位別発生状況
