NEDO再生可能エネルギー一部成果報告会2025 プログラムNO.1-5

新たな燃料ポテンシャル（早生樹等）を
開拓・利用可能とする“エネルギーの森”実証事業

～ J F E の森 NEXTGATE～

発表者名	浜名 康彰
団体名	JFEエンジニアリング(株) 電力ビジネス事業部
問い合わせ先	E-mail:hamana-yasuaki@jfe-eng.co.jp TEL:080-2356-7485

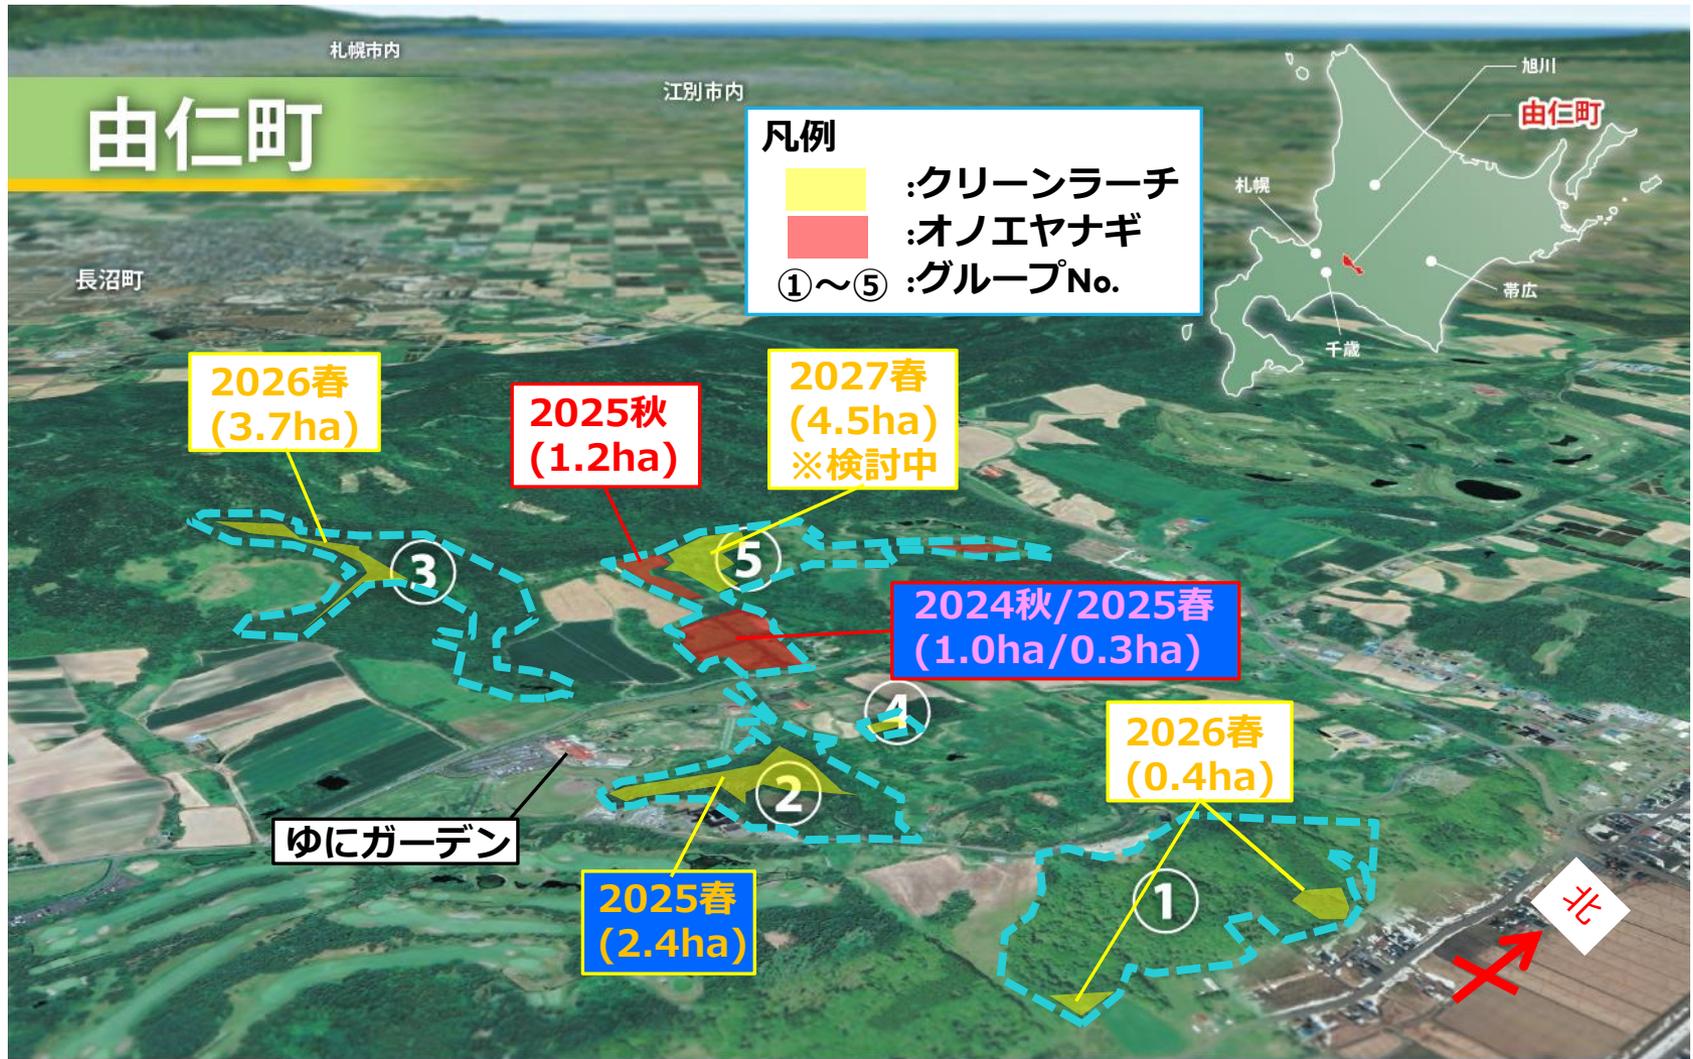
2. “エネルギーの森”実証事業予定地

【現在までの成果】 グループ② : クリーンラーチの植林完了(2.4ha)
グループ⑤ : オノエヤナギの植林完了(1.3ha)、苗付け機械導入検討

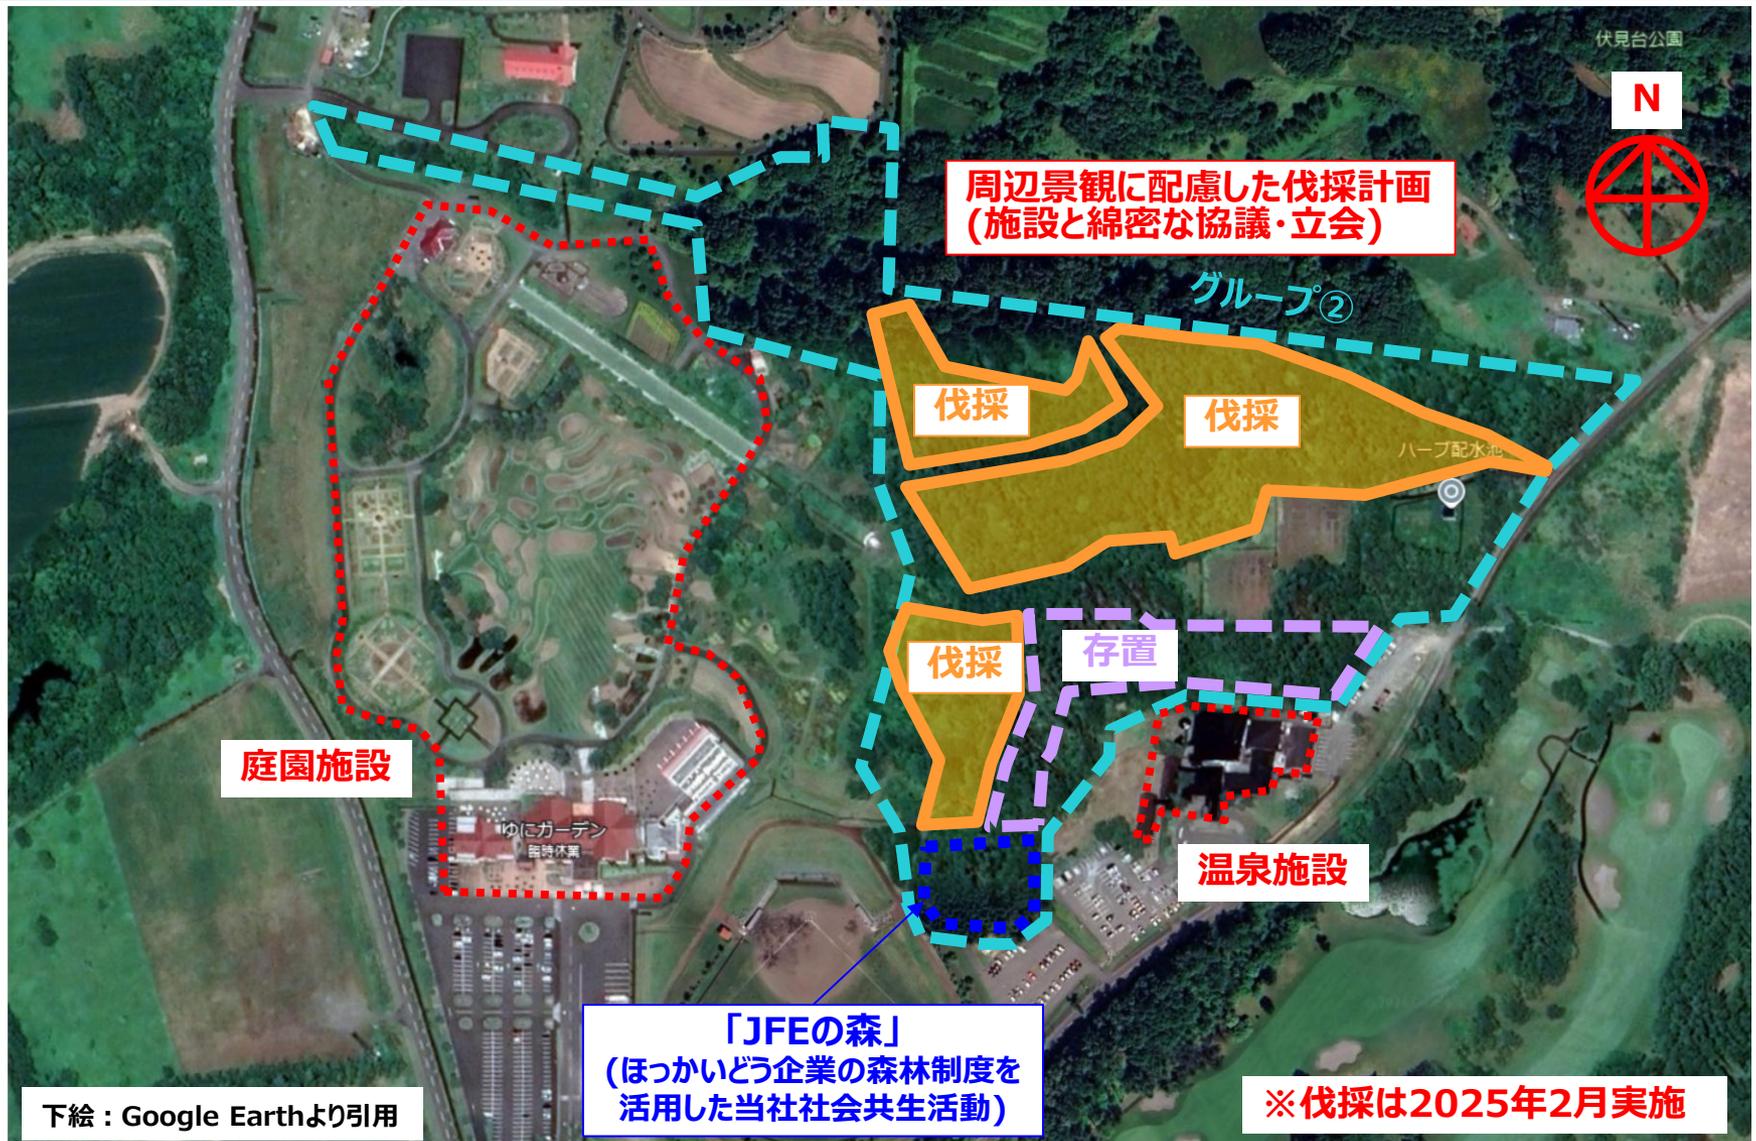
グループ②：現地調査&伐採計画の策定

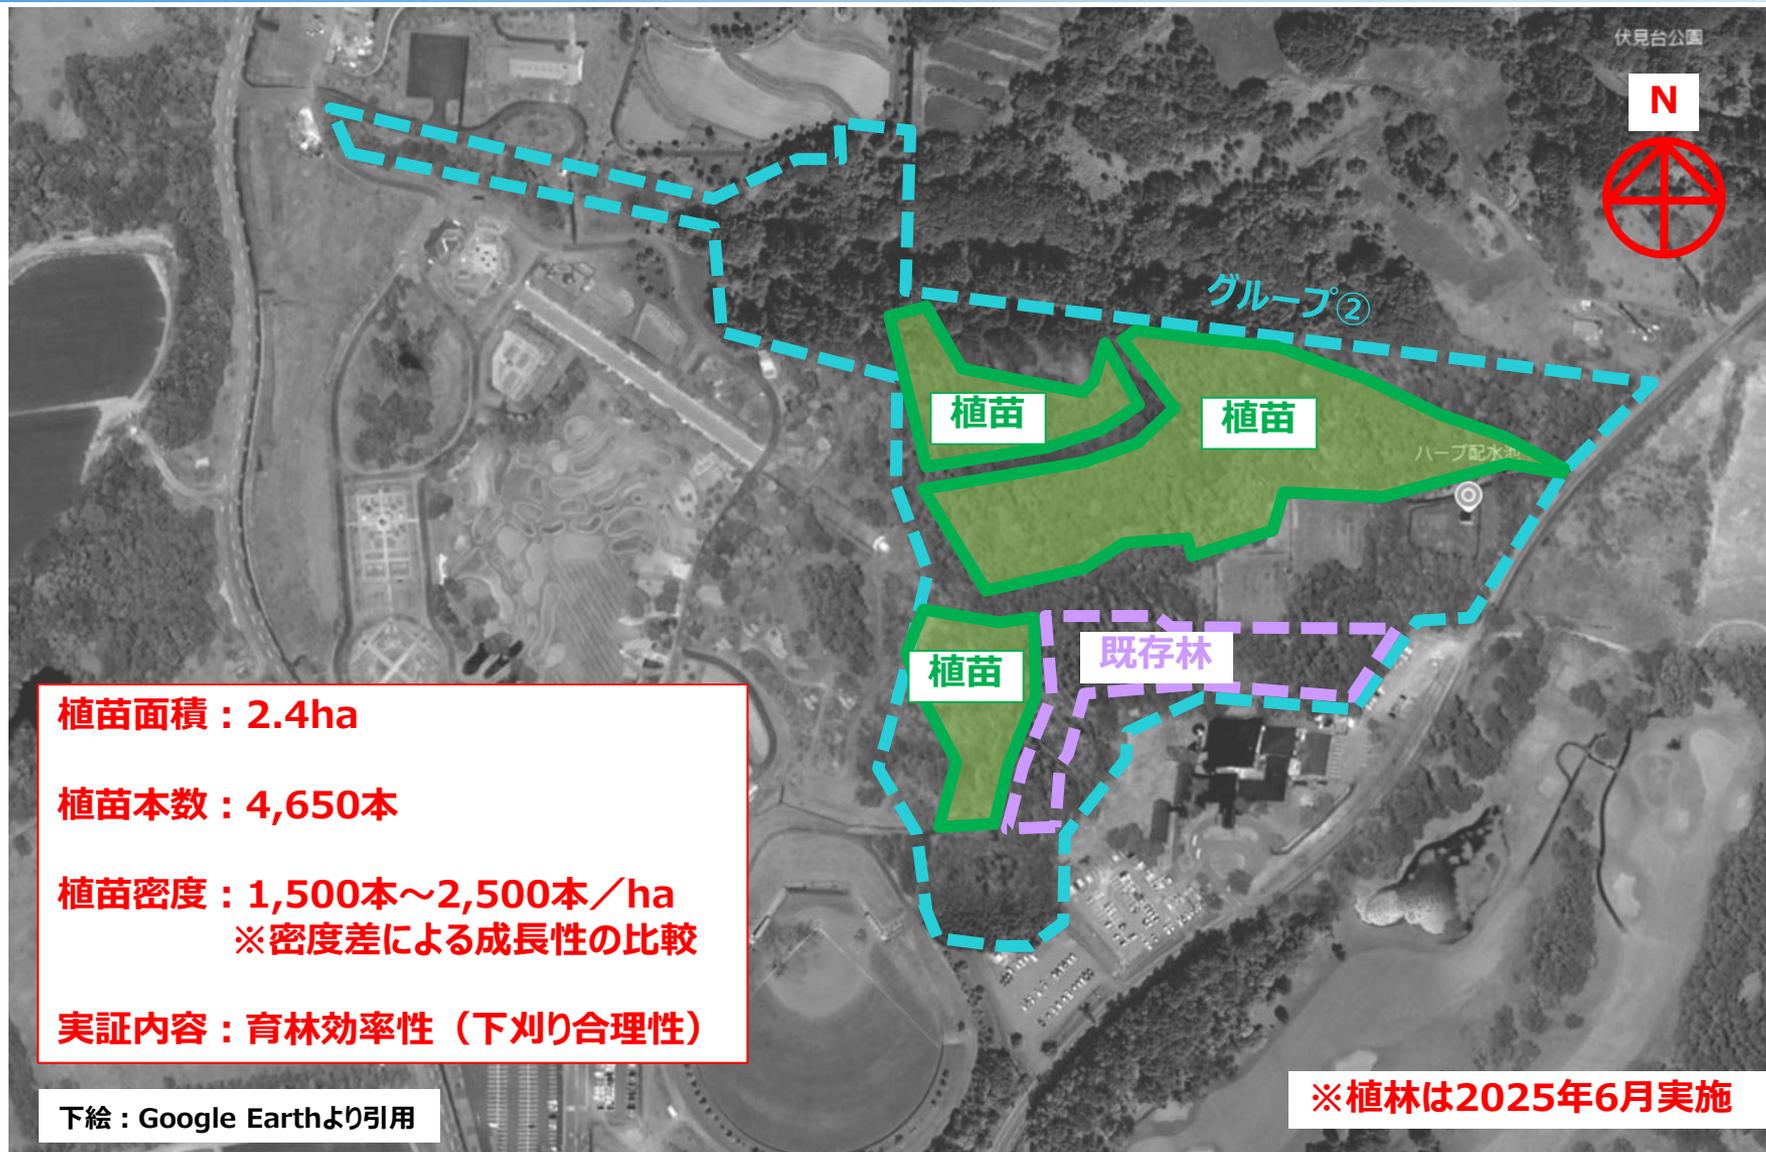
グループ②：クリーンラーチ植林計画の策定

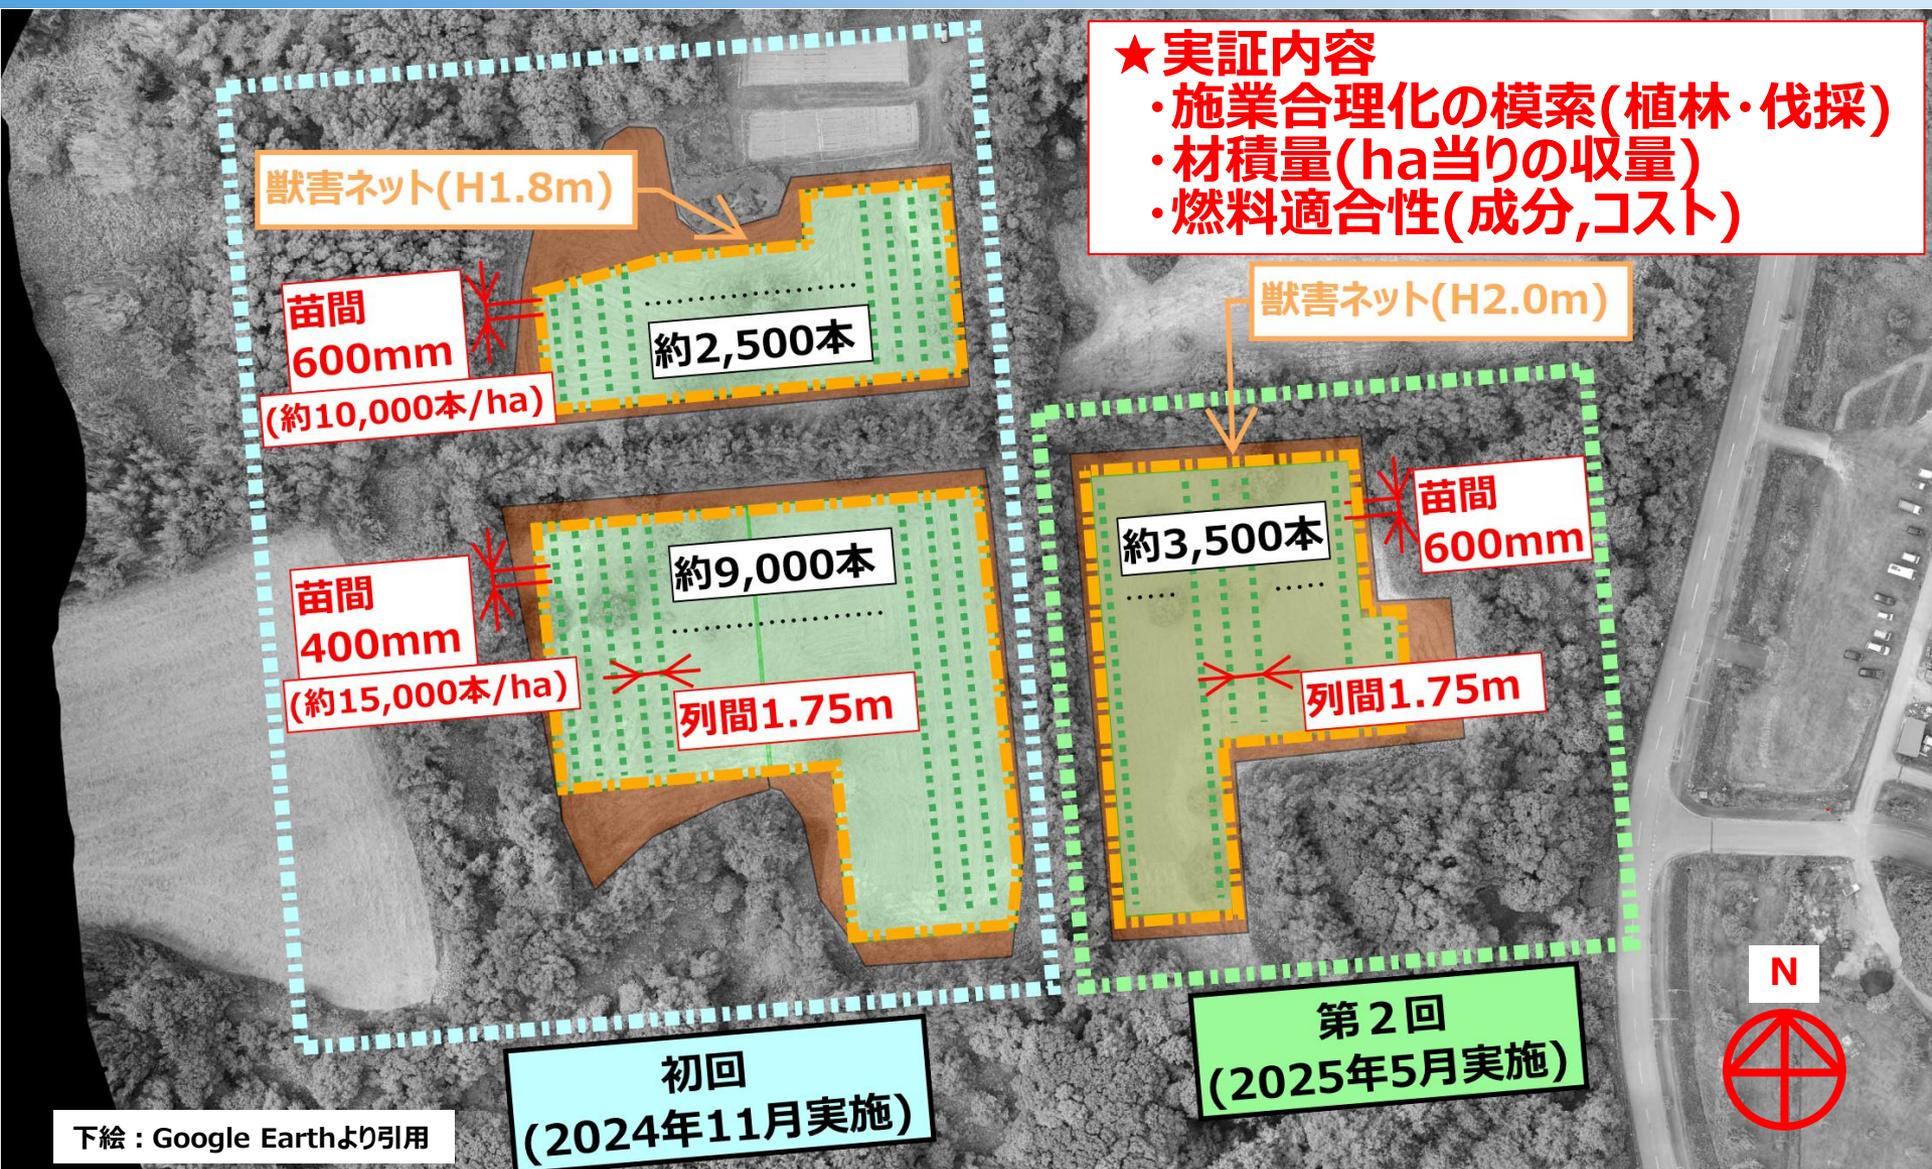
グループ⑤：オノエヤナギ植林計画の策定

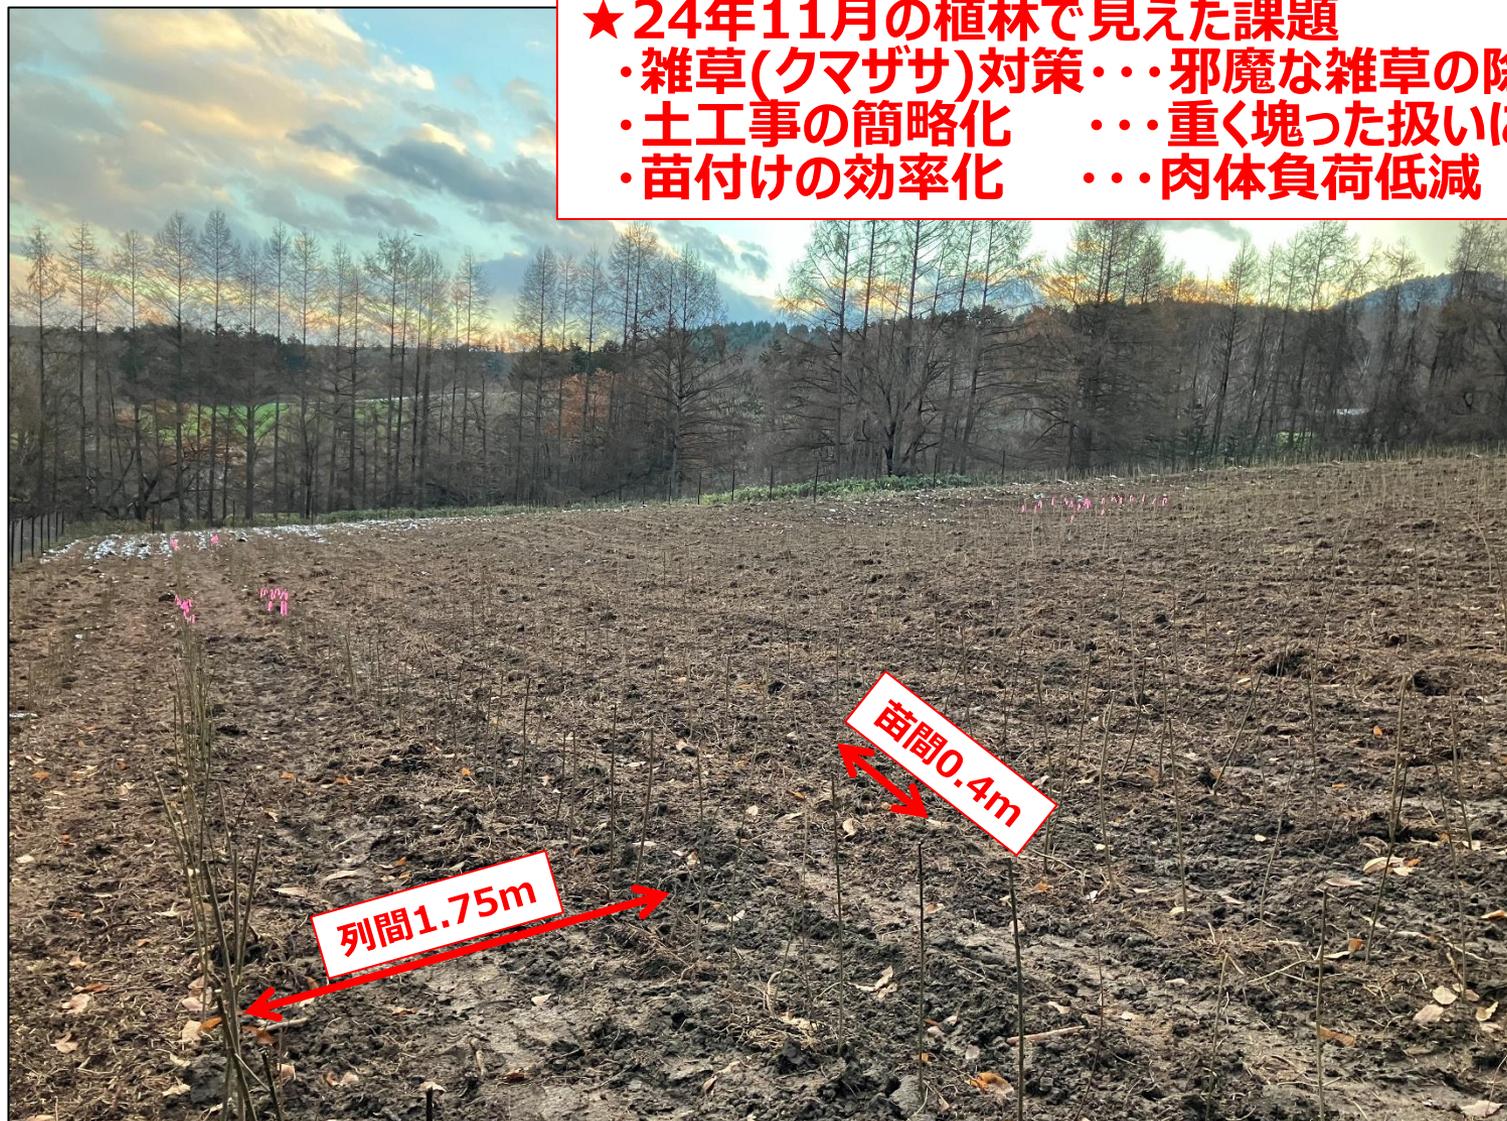
グループ⑤：オノエヤナギ植林の実施【24年11月撮影】

★ 24年11月の植林で見えた課題

- ・雑草(クマザサ)対策・・・邪魔な雑草の除去／処理
- ・土工事の簡略化　　・・・重く塊った扱いにくい土
- ・苗付けの効率化　　・・・肉体負荷低減

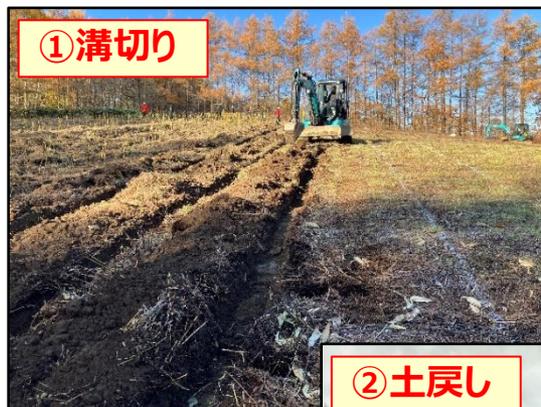
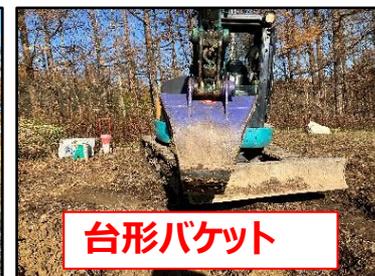
① 溝切り

(断面模式図)

ユンボ使用
(台形バケット)

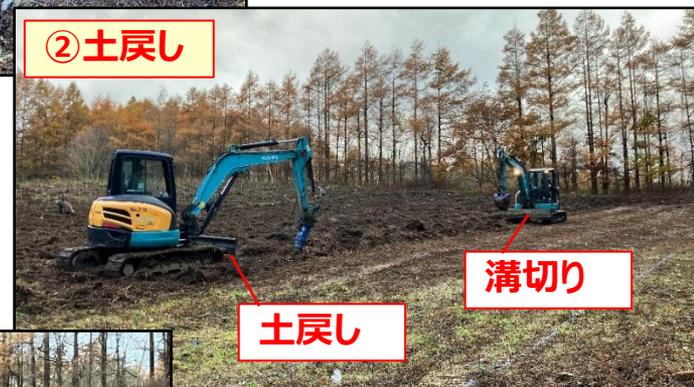
② 土戻し

ユンボ使用

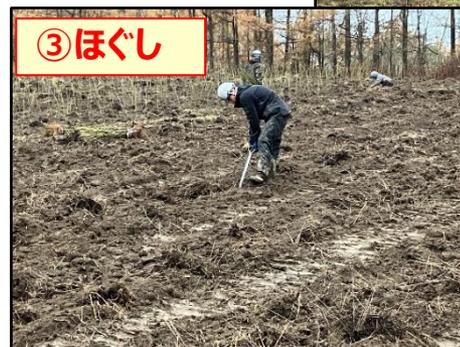
③ ほぐし

スコップ使用

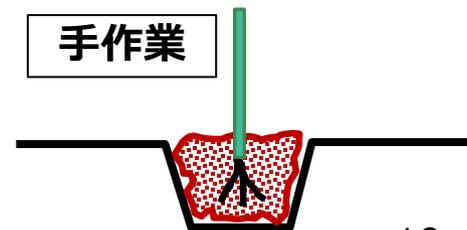
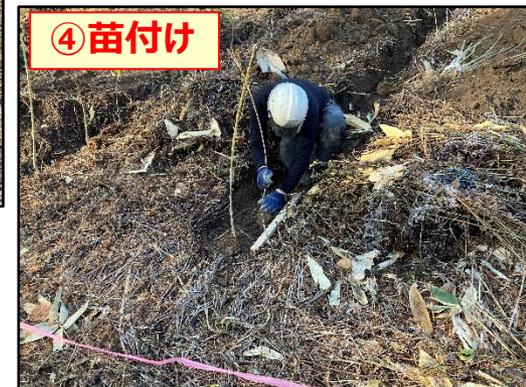
④ 苗付け

手作業

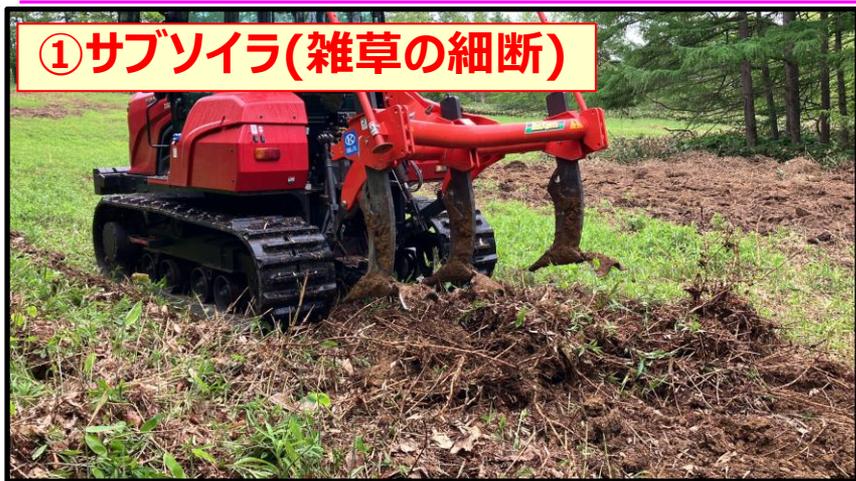
①サブソイラ(雑草の細断)

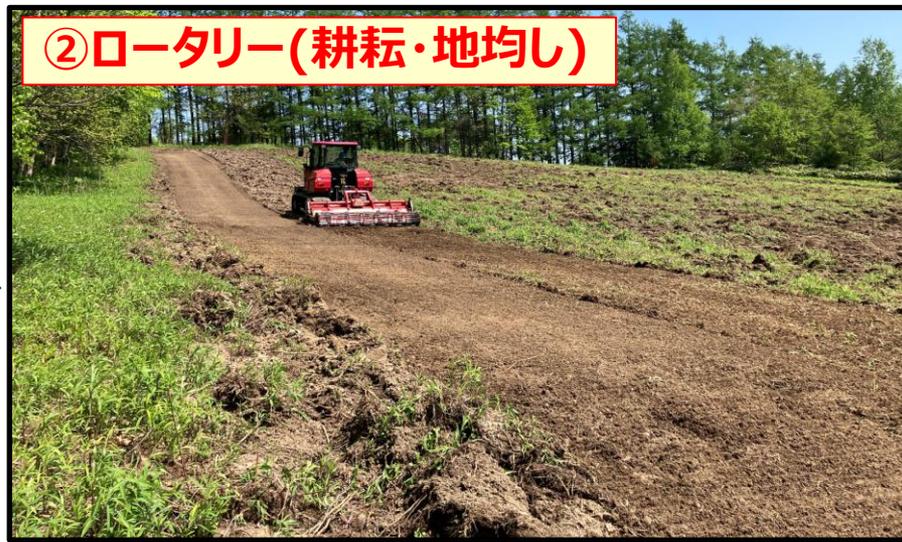
②ロータリー(耕耘・地均し)

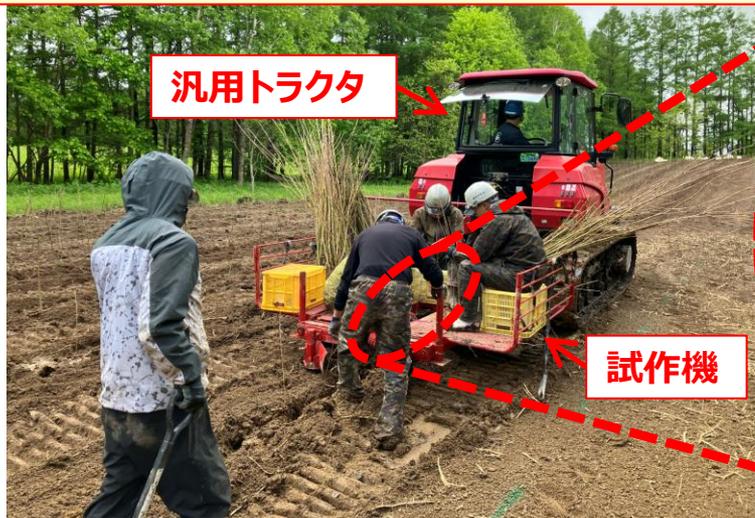
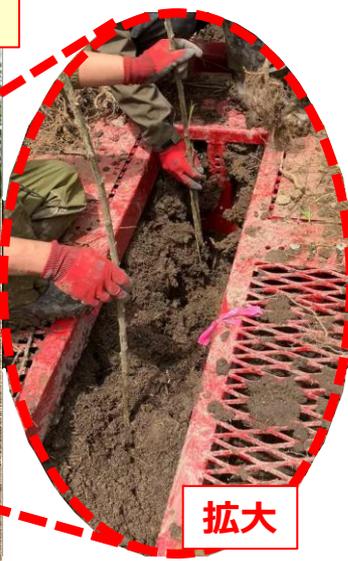
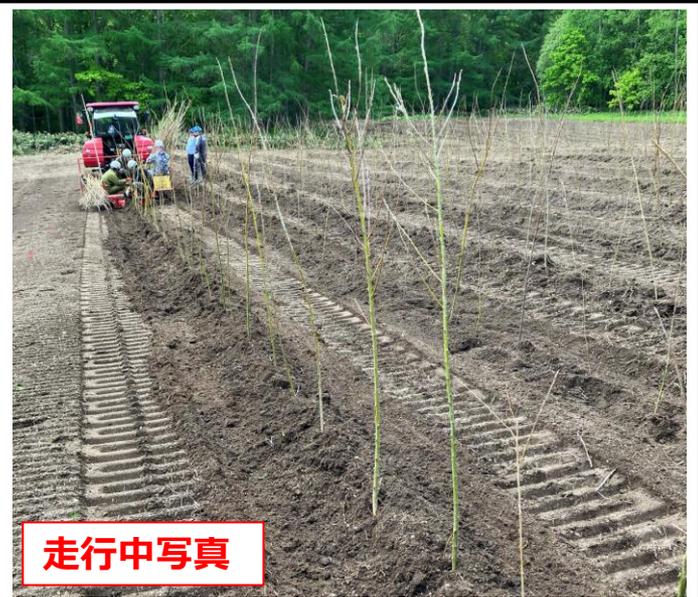
③苗付け機【試作機】(苗付け合理化)

汎用トラクタ

試作機

走行中写真

苗付け効率化実証 (Ex. **苗付け機械の導入**)

⇒オノエヤナギの植林については大規模化に目途

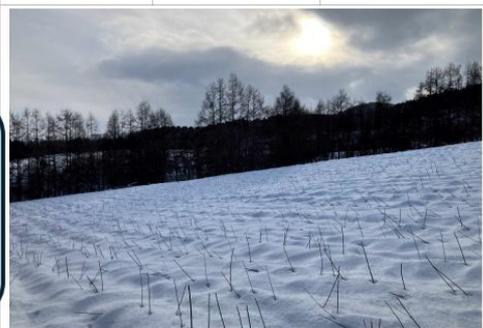
<p>苗付け(人工) 180本/人・h 【実績】3名1.25hで675本</p>

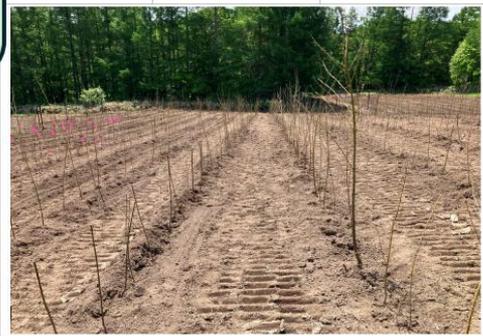
<p>苗付け(人工) 180本/人・h 【実績】4名1.0hで720本</p>

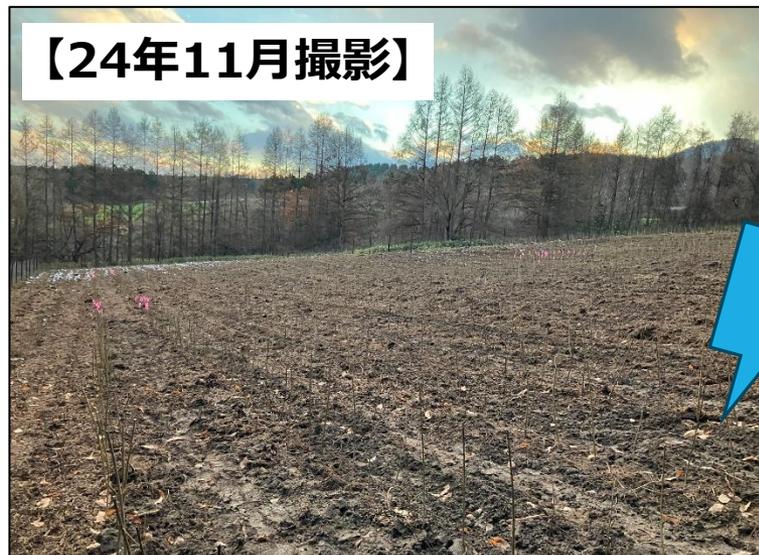
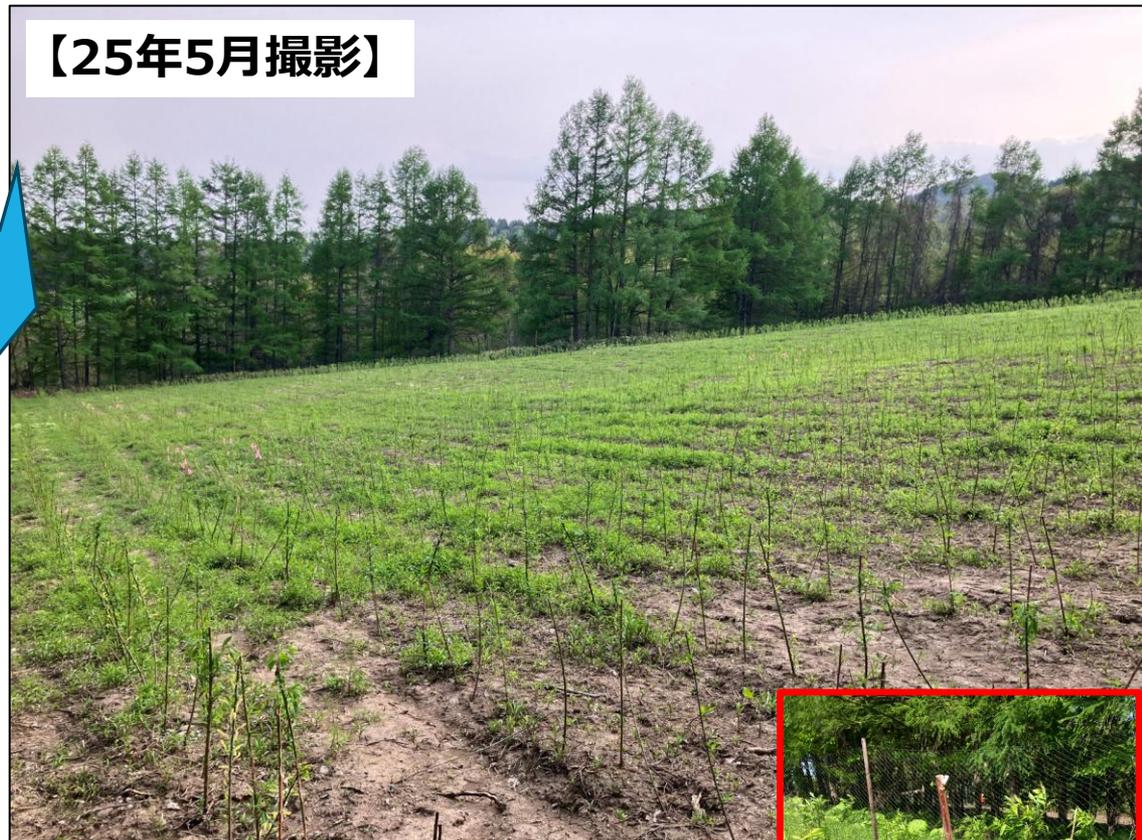
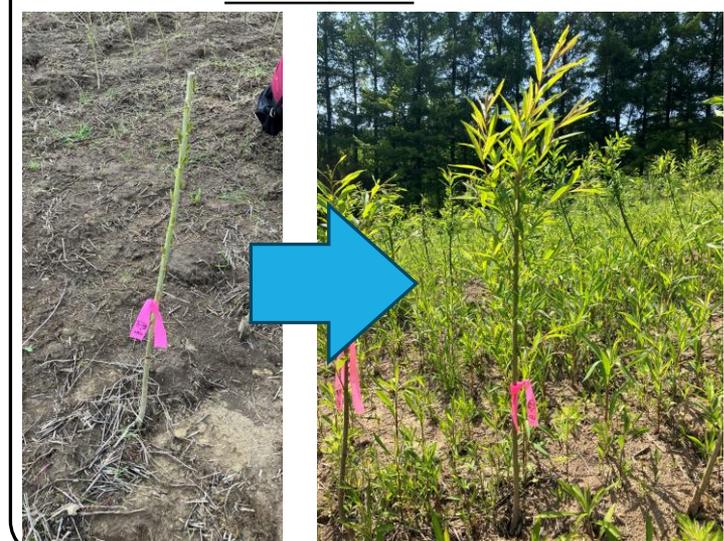
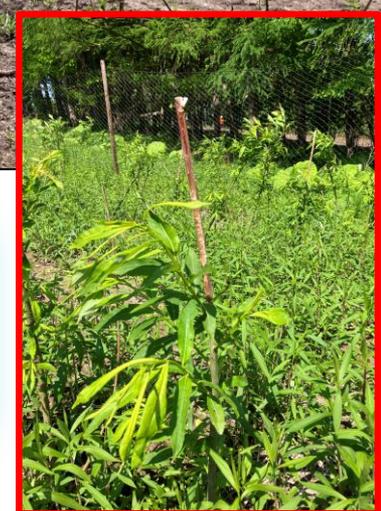
グループ⑤：オノエヤナギ成育状況

【成育状況】

- ◎ 葉吹いている
- ◎ 今のところ成長は見込める...
- ▲ 雑草対策(下刈り、除草対策)
- ▲ シカ食害(右写真)
