# NEDO再生可能エネルギー分野成果報告会2025 プログラムNo.2-6

地熱発電導入拡大研究開発／地熱発電高度利用化技術開発／

## 坑内異常自動検出AI方式、 耐熱坑内可視カメラ(BHS)開発

発表者名 地熱エンジニアリング(株) 梶原 竜哉

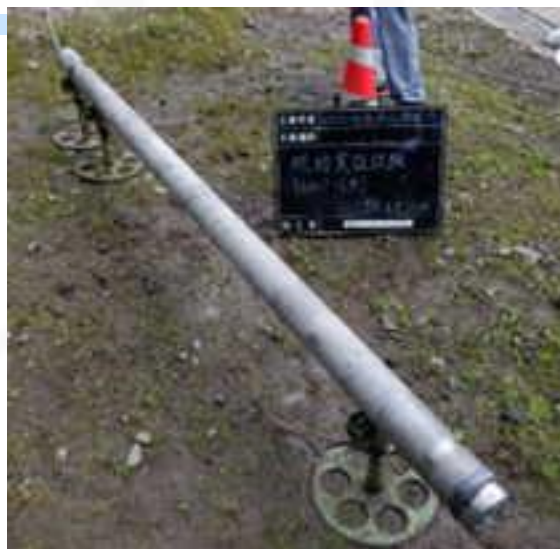
BHS測定器

(耐熱200℃, 耐圧20MPa,  
動作時間4時間以上[4.5時間程度])

| 開発項目 | 現状まとめ | | 今後の予定 |
|---|---|---|---|
| 測定機器開発 | a) B H S 測定器(前方視)：耐熱200℃、動作時間4時間以上の目標達成<br>b)スケール採取装置：実現場で任意の深度における坑壁スケール採取成功<br>c)ミラータイプ(側方視)試作機製作・映像取得・展開図化できるシステムの試作実施 | | b)内部構造の再検討<br>ケーブルヘッド(φ55mm以下)への取り組み<br>魚眼センサーを用いた全方位映像取得・展開図化 |

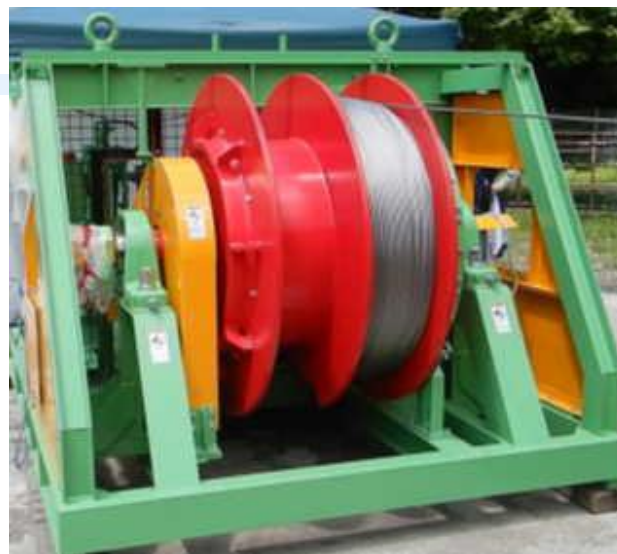
ウィンチ  
光ファイバー複  
合ケーブル

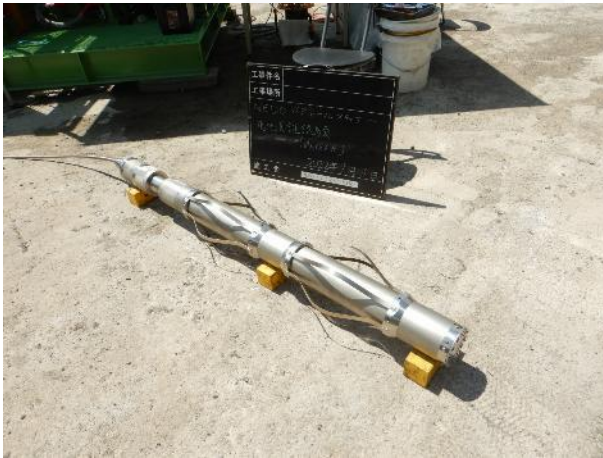
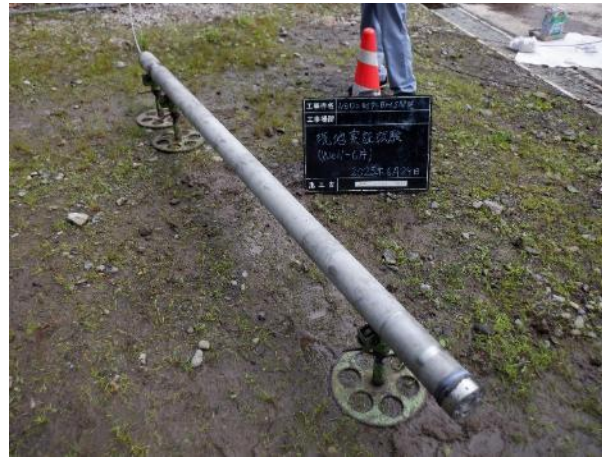
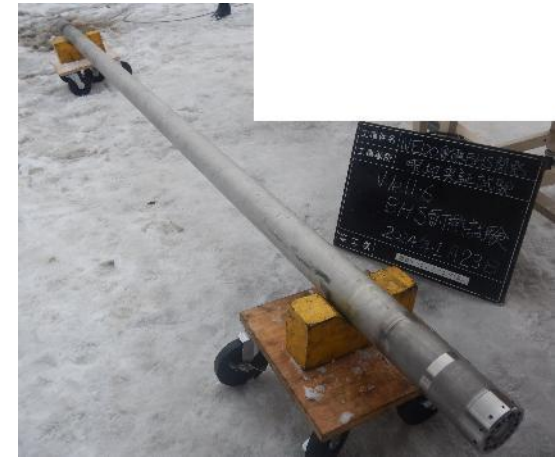
## ボアホールスキャナー 試作品一覧

外径：101.2mm

| | 全長<br>(mm) | 実証試験<br>[動作時間] | 重量<br>(kg) |
| 1号機 | 1,320 | 2.5時間程度(推定) | 約42 |
| 2号機 | 2,805 | 3.5時間程度 | 約60 |
| 3号機 | 3,880 | 4.0時間以上<br>[4.5時間程度] | 約95 |

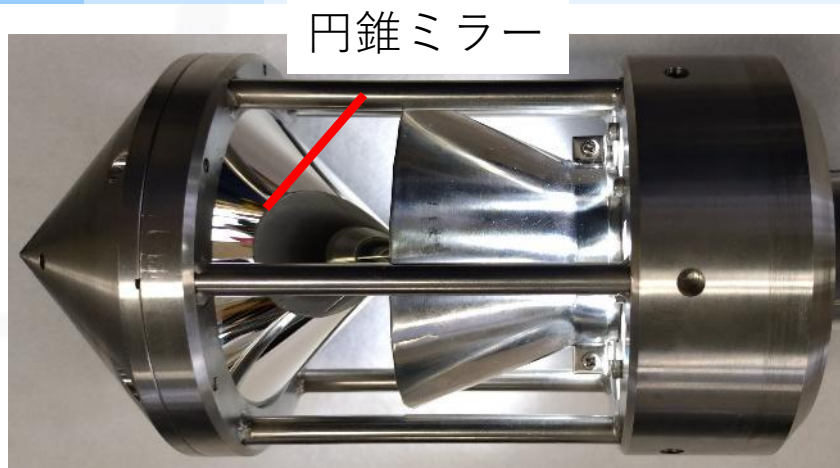
**側方視タイプのカメラセンサー部**  
試作2号機ないし3号機の先端部に装着可能

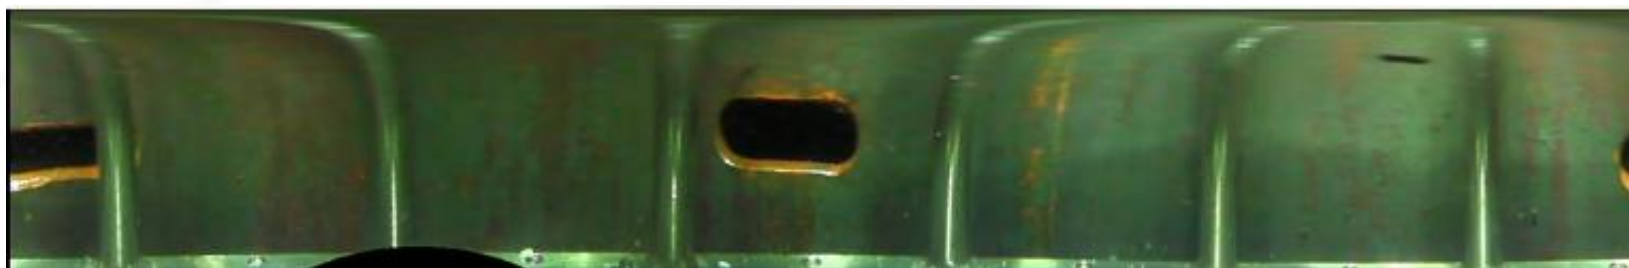
**側方視タイプの測定器の試作**

上  
取得映像

上  
展開図化  
映像  
下
